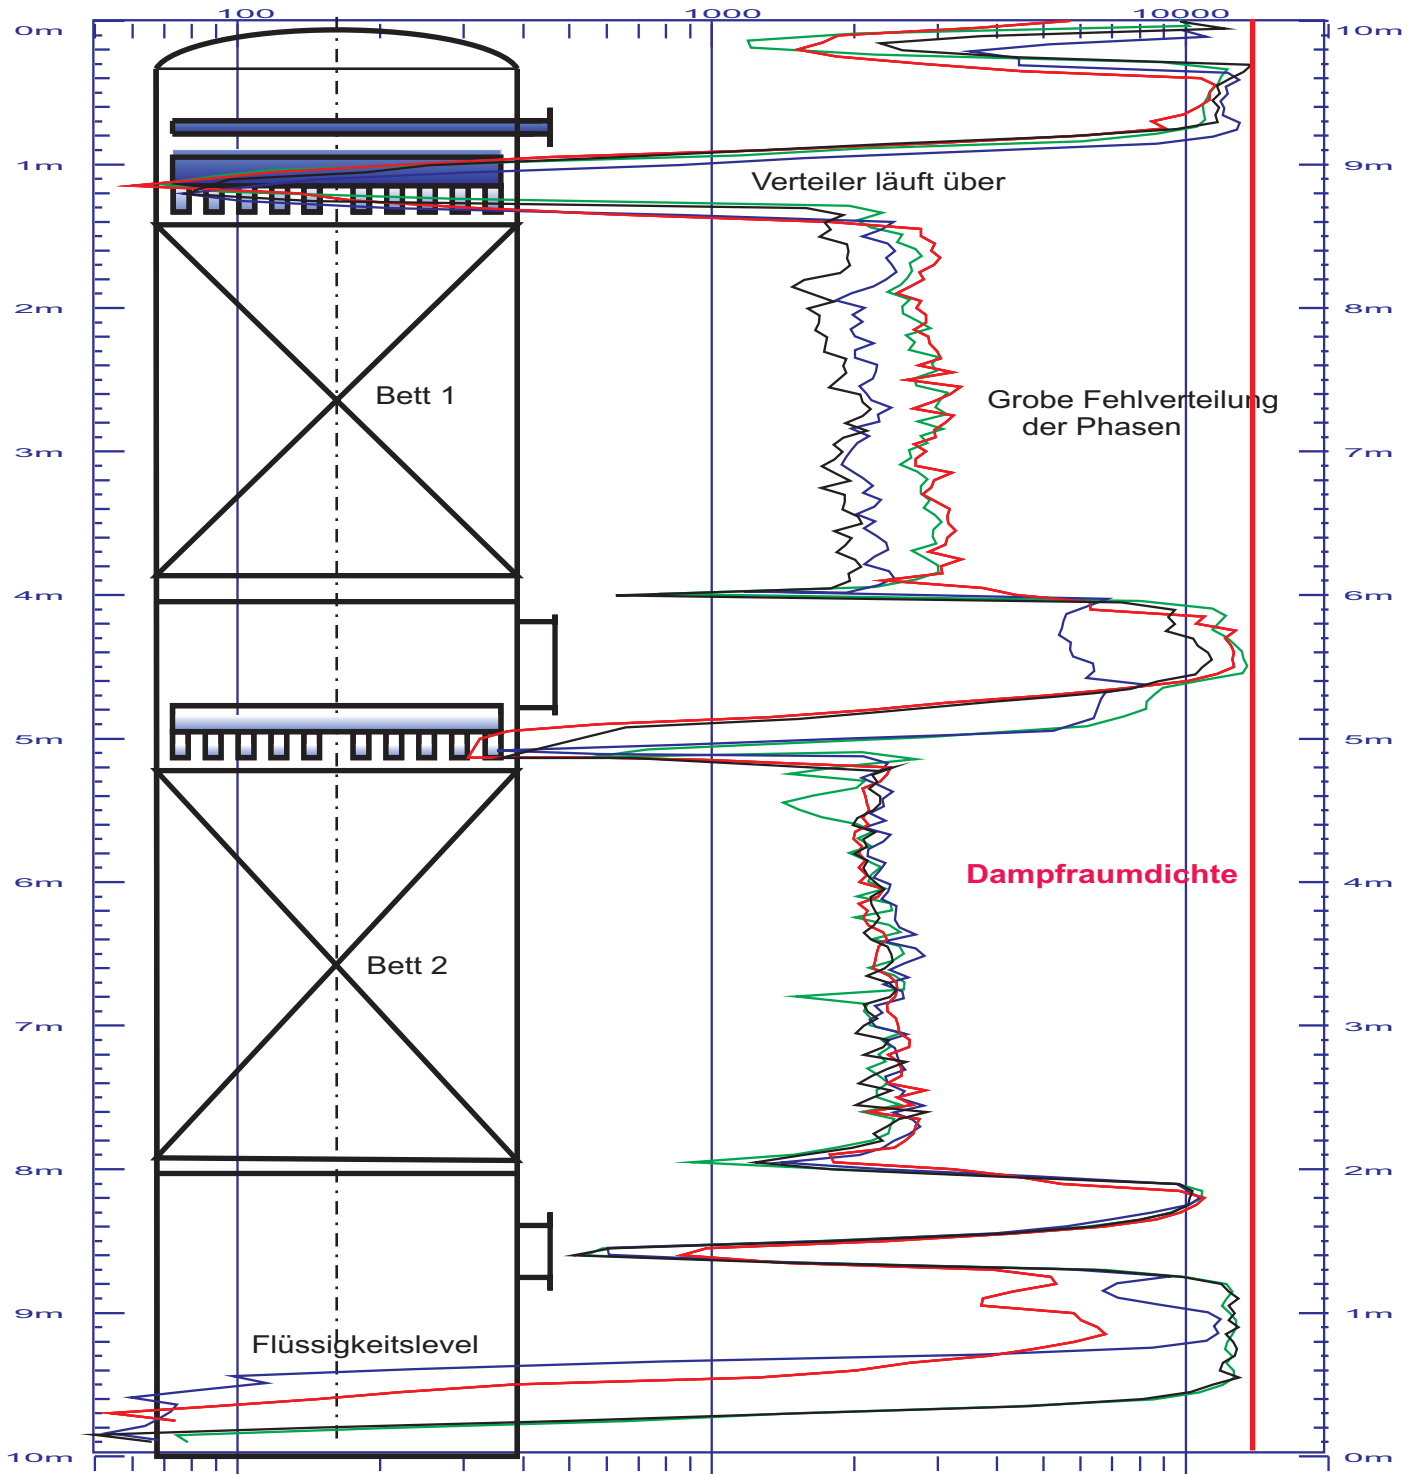
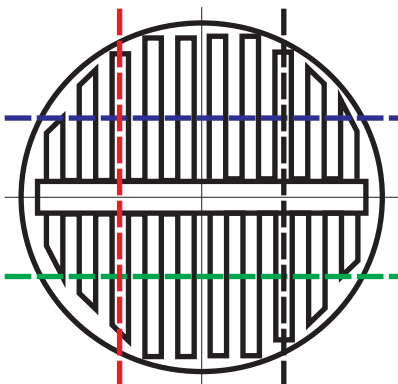
Beide Flüssigkeitsverteiler sind baugleich.  
 Der Verteiler von Bett 1 läuft unkontrolliert über und verursacht grobe Fehlverteilung der Phasen in der Packung. Die Löcher waren teilweise verstopft durch eingetragene Feststoffe.  
 Der Verteiler von Bett 2 arbeitet normal.  
 Man kann man die Flüssigkeitslevel der Vorverteiler- & Feinverteilerinnen eindeutig ausmessen. Die Phasenverteilung über die Packung ist sehr gut.
