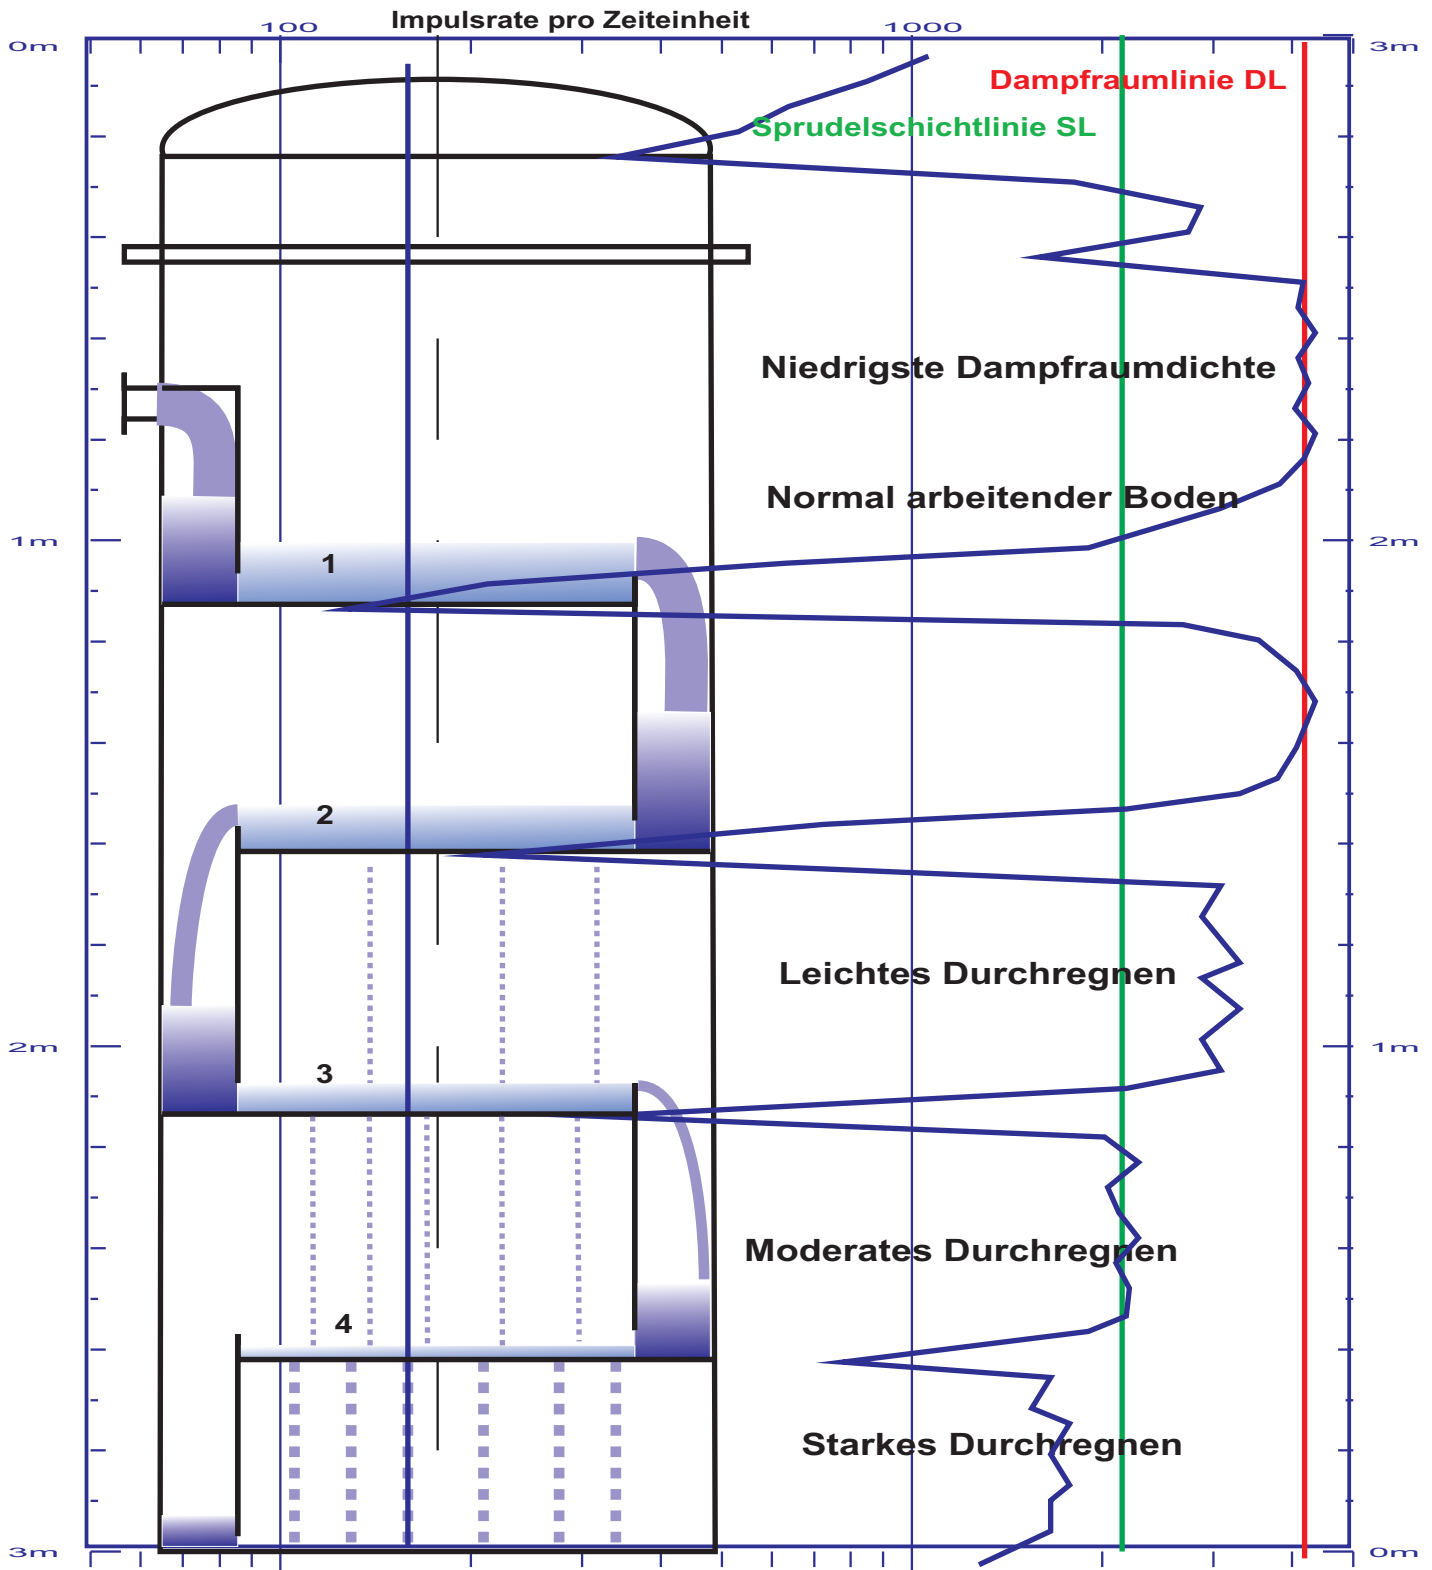
Der Grad des Durchregnens hängt ab von Dampfgeschwindigkeit, Dampfdurchtrittsfläche, Flüssigkeitsmenge / Wehrhöhe, Bodentyp

Mögliche Ursachen:

- Dampfdurchtrittsquerschnitt zu gross gewählt
- Dampfdurchtrittsfläche wurde vergrößert durch Korrosion / Erosion
- Ventile / Glocken wurden ausgetragen
- Bodensegmentverbindungen sind undicht durch lose Verschraubung oder Deformation
