Country : Deutschland  
 City :  
 Company :  
 Titel :  
 VesselNo :  
 Scales : 500 - 22000 Counts  
 Date : 1. 26.03.01 13:34-14:13  
 3. 27.03.01 10:30-13:30

IBE Ingenieurbuero  
 Bulander&Esper GmbH  
 Gamma-Prozess-Diagnostic  
 Tel. +49 6359 949390  
 2. 26.03.01 16:03-17:12  
 4. 27.03.01 14:30-17:30

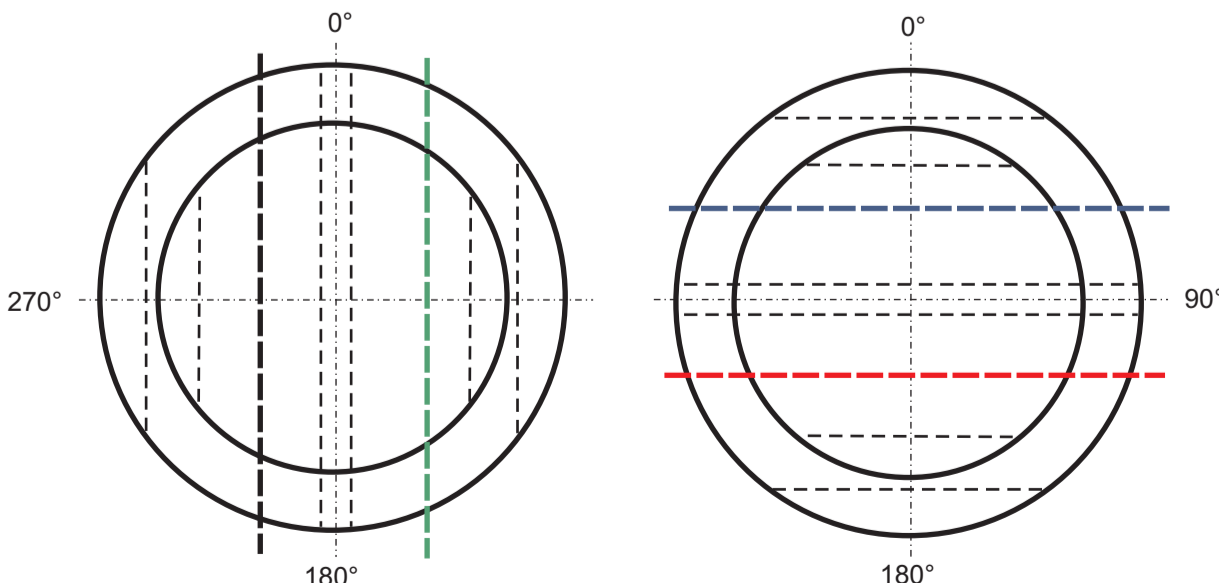
Die Kolonne wurde bei Maximal-Last betrieben.  
 Böden 1-4 sind komplett geflutet. Böden 5-14 leiden unter Jet-Flooding, da der Bodenabstand für diese Belastung zu gering ist. Die Böden 16-18 arbeiten normal.  
 Bei den Böden 19-35 sind die Peakhöhen und Dampfraumdichten alternierend.  
 Ursache ist die gleiche Wehrhöhe trotz sehr unterschiedlicher Wehrlängen was zu unterschiedlichen Flüssigkeitshöhen über dem Wehr und somit alternierenden Sprudelschichthöhen erzeugt.  
 Die Böden 37-43 leiden unter Jet-Flooding, was zum Fluten der Böden 38-36 führt. Auch hier ist der Bodenabstand für die Belastung zu gering.  
 Die Böden 44-57 arbeiten normal mit geringem Flüssigkeitsmitriss.
